# Nyárád Község

## Értékfelmérés – értékleltár

kivonat a településfejlesztési koncepcióhoz készült  
Kulturális Örökségvédelmi Hatástanulmányból  
Készítette: Pintér László régész 2006.

*Településképi rendelethez kivonatolta,  
és aktualizálta: Bujdosó Judit főépítész 2017.*

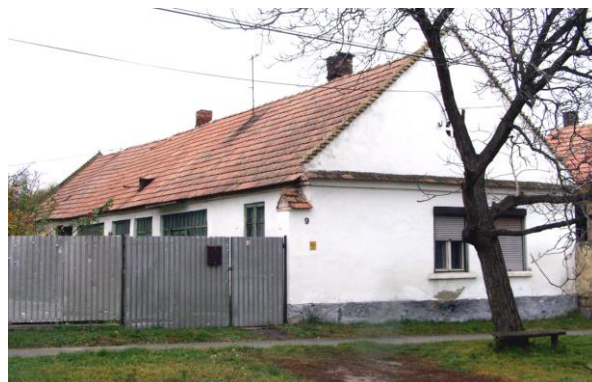
##### **1. Lakóház.**

**L e í r á s a:** Téglából és kőből épült, majd átalakított lakóépület. Falazata vakolt, fehérre meszelt. Falazatának lábazata terméskővel kirakott. Alaprajzát tekintve egysoros, háromosztatú (szoba, konyha, kamra) épület, egy központi bejárattal. A födémszerkezet feltehetően a falra fektetett gerendákra támaszkodik. Tetőszerkezete szelemenes. Tetőformája nyeregtető. Héjazata tetőcserép, két udvarra néző padláslyukkal. Utcafrontján két ablak. Homlokzata dísztelen. Oromzata

téglaépítésű, háromszög alakú, dísztelen. Egyetlen dísz a macskalépcsős, farkasfogas kontúrkiképzés, és az oromháromszög kör alakú, négy részre osztott szellőzőnyílása. Az oromháromszög alatt tetőcseréppel kirakott vakolatpárkány. Eredetileg a homlokzaton ajtó is volt, mely az udvarra néző, bal oldali oldalfal tört tornáca nyílt. A tornác feltehetően mellvéddel ellátott tornác volt, melynek négyszögletes keresztmetszetű pillérsorát egyenes gerendázat zárta le. A tornácot nagyméretű ablakokkal beépítették, utcáról nyíló bejáratát elfalazták. Széles vaskerítését a homlokzattal egybeépített, magasra falazott, tetőcserép borítású oszlop határolja. Az utcakép utcavonalas beépítésű, az épületek homlokzata az utcáig nyúlik.

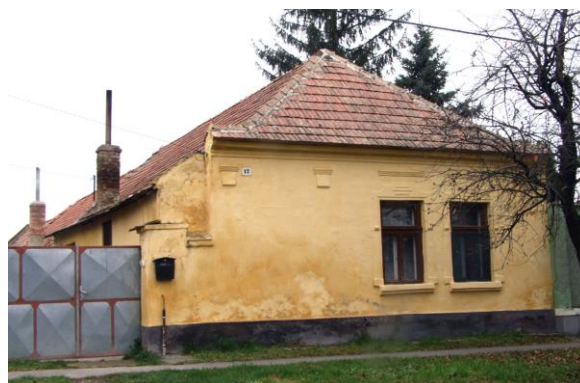
## 2. Lakóház. (H)

**L e í r á s a:** Téglából és kőből vegyesen épült lakóépület, hátul a házhoz szorosan, de alacsonyabb tetővel hozzáépített (egykoron) gazdasági épülettel. Falazata vakolt, sárgára festett. Falazatának lábazata sötétebb, szürke színű. Alaprajzát tekintve egysoros, háromosztatú (szoba, konyha, kamra) épület, egy központi bejáratral, vagy több családnak is otthont adó hosszúház, külön bejáratú helyiségekkel. A födém szerkezet feltehetően a falra fektetett gerendákra támaszkodik. Tetőszerkezete szelemenés. Tetőformája elől kontyolt, hátul nyeregtető. Héjazata tetőcserép. Utcafrontján két szalagkeretes ablak. Ablakai kapcsolt gerébtokosak, kétrétegűek, két, felső harmadukban egy nyílászárnyasak. Homlokzatát az oldalfal tetőzetének vonalánál magasabbra falazták. Az ilyen jellegű homlokzat-kialakítás a tetőzet és a falazat arányainak megbontásával a falazatot teszi hangsúlyossá. Baloldalon, udvarra néző oldalfala előtt hosszabbított ereszt. Eredetileg a bal oldali, udvarra néző oldalfal előtt nyitott ereszt, vagy tornác is lehetett, a homlokzatról nyíló bejáratral. Ezt azonban elfalazták, beépítették. Széles vaskerítését a homlokzattal egybeépített, magasra falazott oszlop határolja. Az utcakép utcavonalas beépítésű, az épületek homlokzata az utcáig nyúlik.

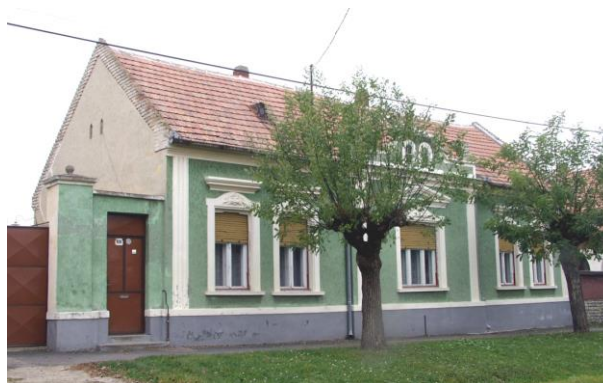
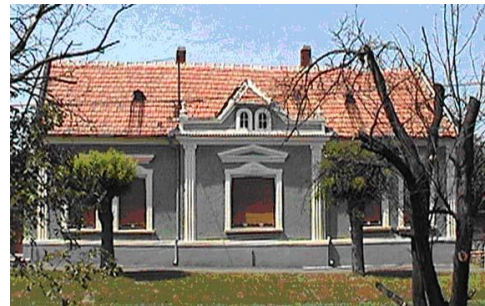
## 3. Lakóház. (H)

**L e í r á s a:** Kő alapon, téglából épült lakóépület. Falazata vakolt, zöldre festett. Falazatának lábazata szürke színű. Alaprajzát tekintve L alaprajzot követő, épület, egy központi bejáratral. A födém szerkezet feltehetően a falra fektetett gerendákra támaszkodik. Tetőszerkezete

szelemenés vagy széklábas. Tetőformája nyeregtető. Héjazata tetőcserép, két utcára néző padláslyukkal. Utcafrontján öt szalagkeretes ablak. Eklektikus hangulatú utcai homlokzata vakolatdíszes, pilaszterek, falsávok három részre tagolják. Vakolatdíszei fehérre festettek. A középső rész a homlokzatból enyhén kiemelkedik. Ablaka kapcsolt gerébtokos, kétrétegű, függőlegesen háromsávós. Felette timpanonszerű vakolatdísz. A homlokzat középső részét mellvédszerű rizalit zárja le, mögötte az ereszcsonna vonalában két kisméretű, vakolatdíszes keretbe foglalt ablak, külön kontyolt tetővel. Feltehetően padlástéri építmény. A homlokzat két szélső részének két-két ablaka kapcsolt gerébtokos, kétrétegű, két nyílászárnyas. Felettük vakolt szemöldökpárkány. Az utcakép laza sorházas beépítésű, vagyis az épületek hossziránya megegyezik az utcával, széles frontjukkal fordulnak kifelé, a járdáig nyúlóan, de rövid oldalukkal nem érintkeznek.

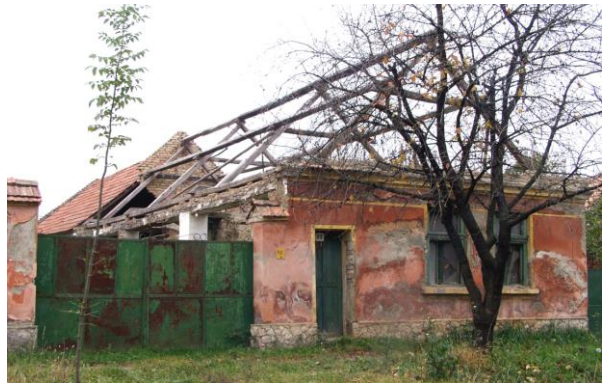
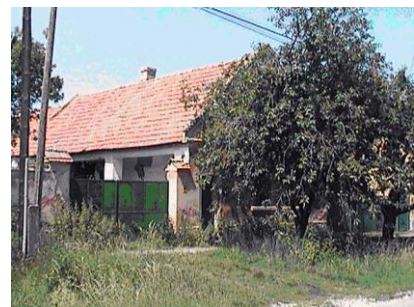
#### 4. Lakóház. (H)

**L e í r á s a:** Téglából és kőből épült lakóépület. Falazata vakolt, homlokzata vöröses színűre festett, udvarra néző oldalfala és tornáca fehérre meszelt. Alaprajzát tekintve egysoros, háromszatú (szoba, konyha, kamra) épület, egy központi bejáratral. A gazdasági épületek közvetlenül a lakóházhoz építettek. A födémszerkezet a falra fektetett gerendákra támaszkodik. Tetőszerkezete

szelemenés. Tetőformája nyeregtető. Utcafrontján két ablak és egy ajtó. Homlokzata dísztelen. Oromzata téglalapítségű, háromszög alakú, macskalépcsős, farkasfogas kontúrkiképzésű volt. Az oromháromszög alatt tetőcseréppel kirakott vakolatpárkány. Baloldalon, udvarra néző oldalfala előtt mellvéd nélküli tornác. Tornácának négyszögletes keresztmetszetű pillérsorát egyenes gerendázat zárja le. Széles vaskerítését a homlokzattal egybeépített, magasra falazott, tetőcserép borítású oszlop határolja. Az utcakép utcavonalas beépítésű, az épületek homlokzata az utcáig nyúlik. Vizsgálódásunk időszakában kezdte meg a tulajdonos az épület felújítását.

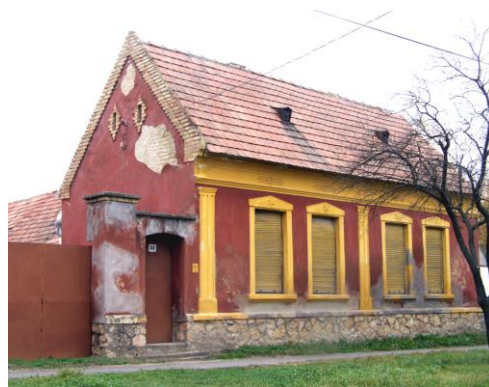
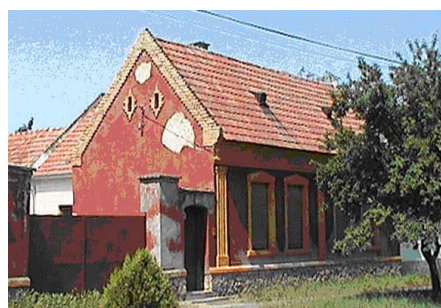
### 5. Lakóház. (H)

L e í r á s a: Kő alapokon, téglából épült lakóépület. Falazata vakolt, vörösre festett. Falazatának lábazata terméskővel kirakott. Alaprajzát tekintve „L” alakú, ún. hajlított ház, két, utcavonalra épített szobával, míg a konyha, kamara, és gazdasági épületek a telek belseje felé épültek. A födémszerkezet feltehetően a falra fektetett gerendákra támaszkodik. Tetőszerkezete szelemenés. Tetőformája nyeregtető. Héjazata tetőcserép, két utcára néző padláslyukkal. Utcafrontján négy szalagkeretes ablak. Homlokzata vakolatdíszes, pilaszterek, lizénák tagolják. Vakolatdíszei sárgára festettek. Oromzata téглаépítésű, háromszög alakú, macskalépcsős, farkasfogas kontúrkiképzésű. Oromzatán kb. a torokgerenda magasságában két, téglával kirakott keretbe foglalt, hosszúkás formájú szellőzőnyílás. Az oromháromszög felső széle két sor téglával lépcsőzetesen kirakott. Téглаépítésű, fedeles, magas falazatú, a homlokzathoz hozzáépített kapunyílását négyszögletes keresztmetszetű, magasra falazott oszlop határolja. Bejárata előtt két fokos lépcső. Az utcakép laza sorházas beépítésű, vagyis az épületek hossziránya megegyezik az utcával, széles frontjukkal fordulnak kifelé, a járdáig nyúlóan, de rövid oldalukkal nem érintkeznek.

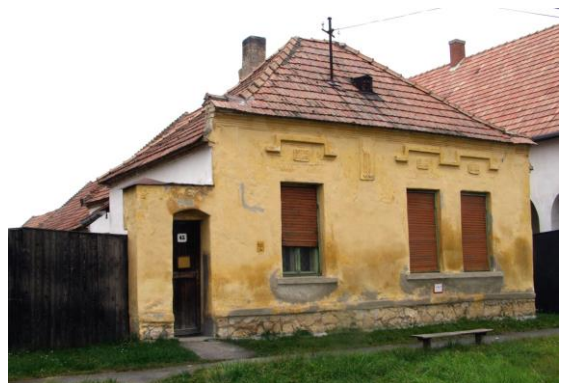
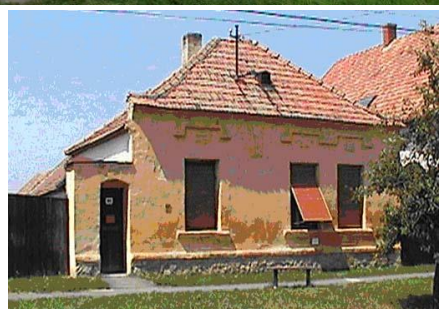
### 6. Lakóház. (H)

L e í r á s a: Feltehetően téglából épült lakóépület. Falazata vakolt, sárgára festett. Falazatának lábazata terméskővel kirakott. Alaprajzát tekintve „L” alakú, ún. hajlított ház, két, utcavonalra épített szobával, míg a konyha, kamra, és a lakóépülethez közvetlenül hozzáépített gazdasági épületek a telek hosszában helyezkednek el. A födémszerkezet feltehetően a falra fektetett gerendákra támaszkodik. Tetőszerkezete szelemenés. Tetőformája kontyos tető, héjazata tetőcserép, hosszanti oldalán két, rövid oldalán egy padláslyukkal. Utcafrontján három szalagkeretes ablak. Homlokzata vakolatdíszes, a vakolt kváderkövezés három részre tagolja. Ablakai kapcsolt gerébtokosak, kétrétegűek, két, felső harmadukban egy

nyílászárnyasak. Középső mezőjének ablaka függőlegesen háromsávós. Ablakai felett a vidékre jellemző vakolt szemöldökpárkány. Téглаépítésű, fedeles, magas falazatú, a homlokzathoz hozzáépített kapunyílását négyszögletes keresztmetszetű, magasra falazott oszlop határolja. Az utcakép utcavonalas beépítésű, az épületek homlokzata az utcáig nyúlik.

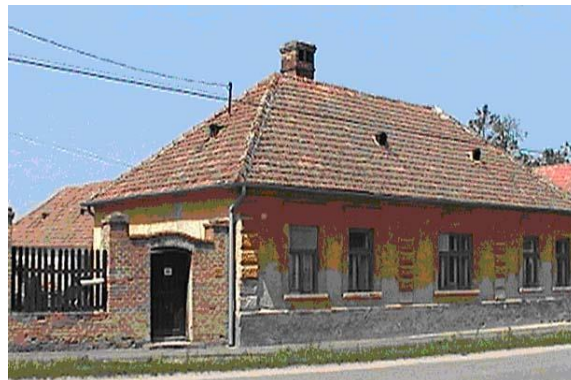
#### 7. Lakóház. (H)

**L e í r á s a:** Feltehetően téglából épült lakóépület. Falazata vakolt, sárgára festett. Falazatának lábazata szürkés színű. Alaprajzát tekintve többsoros, gazdasági épületei a lakóházhoz közvetlenül hozzáépítettek, de a lakóházzal nem egy fedél alá épültek. A földémszerkezet feltehetően a falra fektetett gerendákra támaszkodik. Tetőszerkezete valószínűleg szelemenés. Tetőformája sátortető, héjazata tetőcserép, utcára néző oldalán egy padláslyukkal. Utcafrontján három szalagkeretes ablak. Homlokzata vakolatdíszes. Homlokzatát az oldalfal tetőzetének vonalánál magasabbra falazták. Az ilyen jellegű homlokzat-kialakítás a tetőzet és a falazat arányainak megbontásával a falazatot teszi hangsúlyossá. Téглаépítésű, fedeles, magas falazatú, a homlokzathoz hozzáépített kapunyílását négyszögletes keresztmetszetű, magasra falazott oszlopok határolják. Alacsony falazatra támaszkodó léckerítését négyszögletes keresztmetszetű oszlopok tagolják. Az utcakép laza sorházas beépítésű, vagyis az épületek hossziránya megegyezik az utcával, széles frontjukkal fordulnak kifelé, a járdáig nyúlóan, de rövid oldalukkal nem érintkeznek. Homlokzata felújításra szorul.

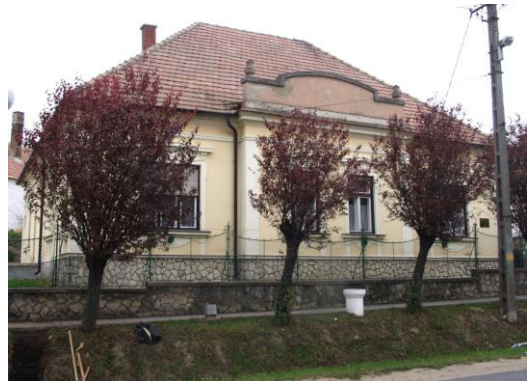
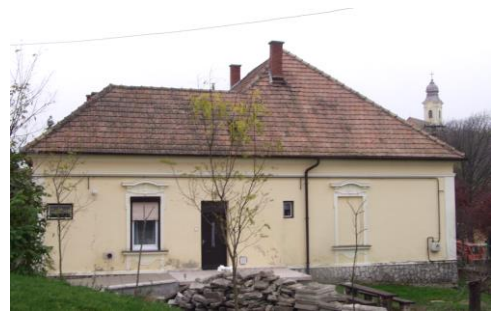
#### 8. Lakóház. (H)

**L e í r á s a:** Feltehetően téglából épült, un. urbánus típusú lakóépület. Falazata vakolt, okker-sárgára festett. Falazatának lábazata terméskővel kirakott. Alaprajzát tekintve L alaprajzú épület egy központi bejárattal. A födémszerkezet feltehetően a falra fektetett gerendákra támaszkodik. Tetőszerkezete szelemenés vagy széklábas. Tetőformája kontyos tető. Héjazata tetőcserép. Utcafrontján négy szalagkeretes ablak. Homlokzata vakolatdíszes, fehérre festett falsávok három részre tagolják. Copf jellegű, keretes rendszerű vakolatdíszei fehérre festettek. A középső rész a homlokzatból enyhén kiemelkedik. Ablakai kapcsolt gerébtokosak, kétrétegűek, két, felső harmadukban egy nyílászárnyasak. A homlokzat két szélső részének ablakai függőlegesen háromsávósak. Ablakai alatt köténydíz, felettük ívelt párkányzat. A homlokzat középső részét mellvédszerű rizalit zárja le, melynek két szélén plasztikus díszítmény. Vaskerítése alacsony falazatra támaszkodik. Az épület előtt keskeny előkert. Az utcakép laza sorházas beépítésű, vagyis az épületek hossziránya megegyezik az utcával, széles frontjukkal fordulnak kifelé, a járdáig nyúlóan, de rövid oldalukkal nem érintkeznek.

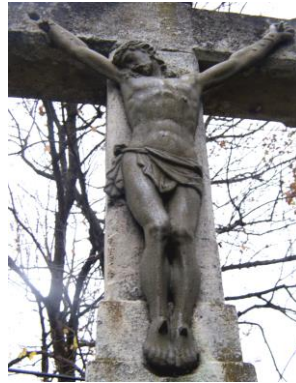
| Állapota: | Közepes |
| Javaslat: | Konzerválása és helyi védelme javasolt. |

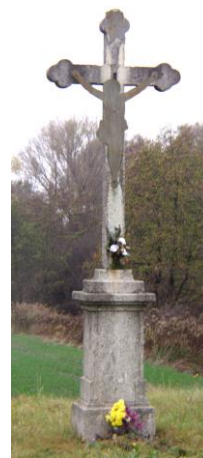
### 2. Faluvégi kereszt 1910 k.

| Helye: | A Pápa felől érkező út jobb oldalán áll. |
| Állapota: | Közepes |
| Javaslat: | Restaurálása, a korpusz kiegészítése (cseréje) javasolt. |

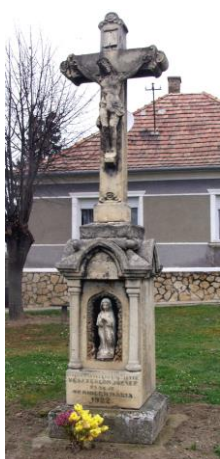
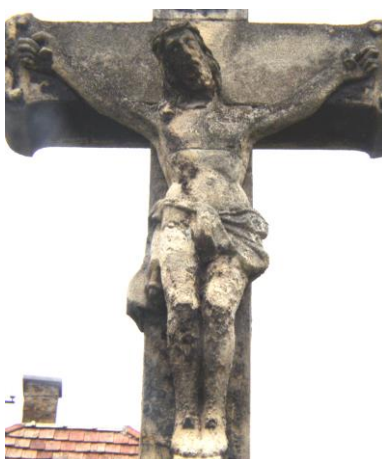
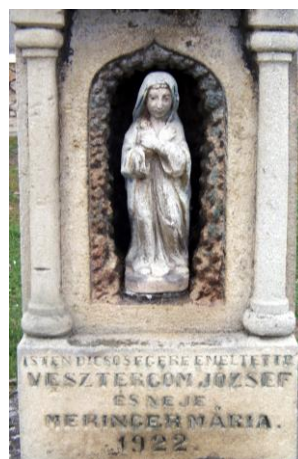
### 3. Útszéli kereszt 1922-ből. (H)

- Helye: Az Arany János utcában áll.
- Anyaga: Homokkő.
- Kőfaragó neve: Ismeretlen.
- Felirata: ISTEN DICSŐSÉGÉRE EMELTETTE / VESZTERGOM JÓZSEF / ÉS NEJE / MERINGER MÁRIA / 1922.
- Leírása: Kettős tagolású. Hasáb alakú alsó fele négyzetes alaprajzú talapzaton áll. Homlokoldalán két féloszlop között, barlangszerű fülke előtt az imádkozó Mária szobra. A díszesen záródó alsó rész fölött talpas kereszt, a karéjos szírvégződésű kereszten INRI felirat alatt szépen faragott kőkorpusz.
- Állapota: Közepes.
- Javaslat: Konzerválása és helyi védelme javasolt.

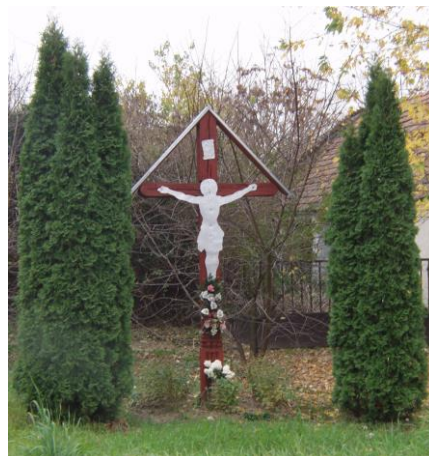
#### 4. Útszéli fakereszt én.

Helye: Az Arany János utcában áll.  
Anyaga: Fa.  
Kőfaragó neve: Ismeretlen.  
Felirata: Nincsen.  
Leírása: Egyszerű fakereszt, felül pléh-fedéssel. A kereszten pléh INRI tábla alatt ezüstszínűre festett pléh-korpusz.  
Állapota: Jó  
Javaslat:

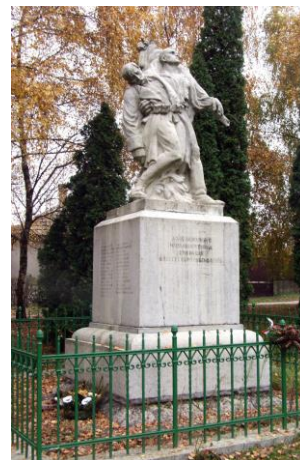
##### 1. Világháborús emlékmű. (H)

Helye: A római katolikus templom előtti téren.  
Anyaga: faragott kő, márvány.  
Felavatva: 1926. május 13.  
Készítette: Vajda János kőfaragó-szobrász, Pápa  
Felirata: A világháború hősi halottainak emlékére emeltette Nyárád község. Lovas Dezső, Böcskei József, Csékei György, Dózsa Károly, Sz. Erdélyi Lajos, Erdélyi Gábor, Sz. Erdélyi Gyula, Erdélyi Gyula, Erdélyi Sándor, Fejes Sándor, Fejes Sándor, Fejes Károly, Fejes Dániel, Fejes Dénes, Gerencsér Kálmán, B. Horváth István, Heizer Gyula, Horváth Károly, Kovács Gábor, N. Kovács Sándor, Kelemen Mihály, Lázár Géza, Lázár Lajos, Lázár Károly, Lázár József, Cs. Mórocz Sándor, Mezei Károly, Mórocz József, Mórocz Sándor, Miklós Gyula, Végh Ferenc, Végh János, Végh István, Miklós József, Mészáros Ferenc, Mészáros Sándor, Megyesi Károly, Megyesi Lajos, Nemes Dániel, Nagy Gyula, Németh Gyula, Nemes Károly, Németh Lajos, Nagy József, H. Nagy István, Nagy Sándor, Nagy Dániel, Nagy Károly, Nagy Ferenc, Nyulasi Sándor, Pap János, Séföl Dániel, Sipőcz József, Szántó Gyula, Szántó Gyula, Szabó István, Tóth László, Tóth István, Takács Sándor, Vas Géza, L. Varga Sándor, Bognár Varga Kálmán.

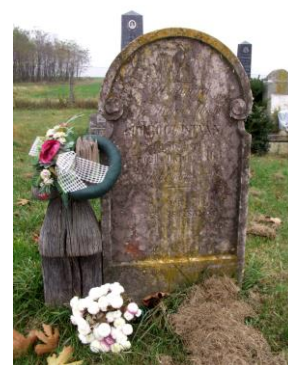
### 2. Böröcz József síremléke 1864-ből. (H)

Helye: Községi temető  
Anyaga: Mészkö.  
Kőfaragó neve: Ismeretlen.  
Felirata: Itt nyugszik / az Úrban boldogult / BÖRÖCZ ISTVÁN / élt 56 évet / Meghalt Október 16. 1864. / Béke hamvaira /// Neje / FEJES ZSUZSANNA.  
Leírása: Hasáb alakú sírjel, felül íves záródással. Homlokoldalán, mélyített tükörben részben zsinórírásos, vésett felirat.  
Állapota: Jó  
Javaslat: Helyi védelme javasolt.

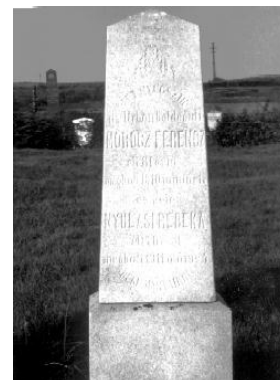
Helye: Községi temető  
Anyaga: Homokkő.  
Kőfaragó neve: Fellner Jakab szobrász.  
Felirata: Itt nyugszik az Úrban boldogult MÓRO CZ FERENCZ élt 81 évet meghalt 1910. január 17... Béke hamvaikra!

Leírása: Obeliszk alakú sírjel, homlokoldalán vésett felirattal.  
Állapota: Jó  
Javaslat: Helyi védelme javasolt.

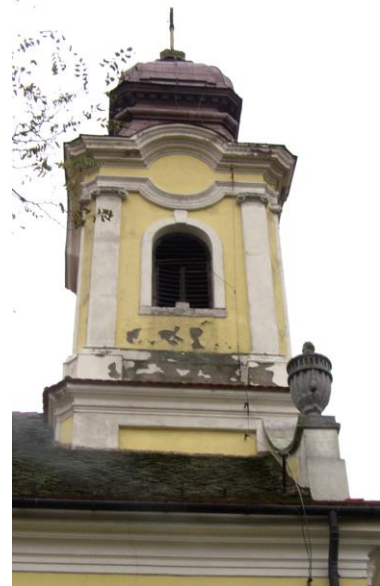
Húzott, cseréppel fedett osztópárkányon ül a legfelső torony-emelet, sarkain pilaszterekkel. Félköríves záródású zsalus harangablakok záróköves keretezéssel. A tornyot hangsúlyos órapárkány zárja órák nélkül. Mozgalmas barokk bádogsisak, formaképzése leginkább Béb és Pápateszér tornyaihoz hasonlít. Csúcsán párnatag és kereszt.

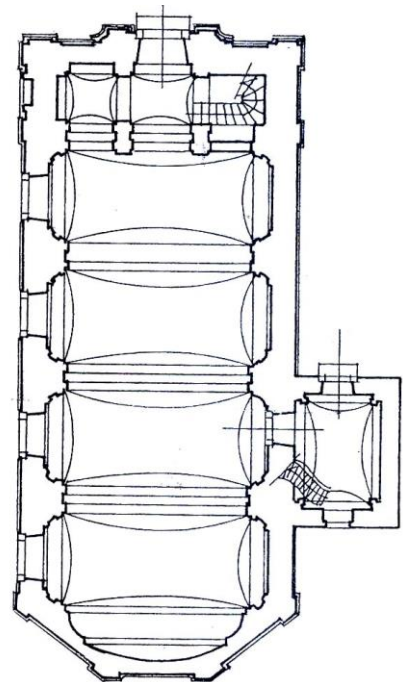
A kórus különválik a templomtértől, érthetően, hiszen a toronnyal együtt későbbi toldás. A hajó boltozata nem úszik át fölötté, mint általában a későbarokk templomok esetében, hanem fal határolja. Alul pillérekre támaszkodó ívek, a karzaton ennek megfelelő árkádívek, alig oldják a fal súlyos, komor hatását. Alul a kórusalj boltozatokkal fedett. A karzat mellvédje falazott, betétekkel tagolt. A kórusaljból kétkarú falépcső vezet a kórusra. Az orgona sípháza merészen előreugrik a karzat

falsíkjából, 1954-ben épült archaizáló asztalosmunkával. Állószékes, szelemenés fedél, a bolthevederek fölött vonófák.

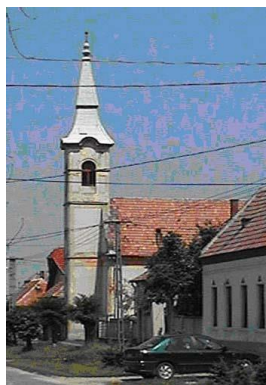
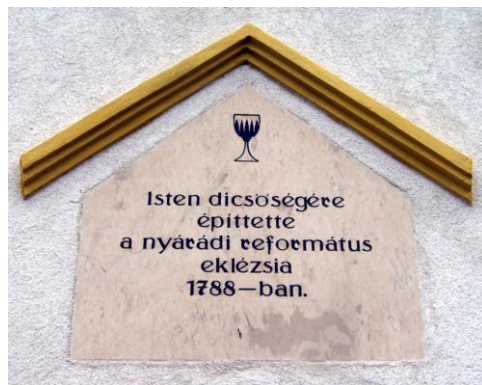
Előálló középtornya magas, nyúlánk, szemben a ref. templomok zömök, súlyos tornyával. Sarkai lekerekítettek, sima keretezés mezőkre osztja. Alsó toronyemelete igen magas. Bejáratán szemöldökgyámos barokk

kőkeret, fölötté tábla: ISTEN DICSŐSÉGÉRE / ÉPÍTTETTE / A NYÁRÁDI REFORMÁTUS / EKLÉZSIA / 1788-BAN. Kőablak, majd a főpárkány koronázó tagja övpárkányként zárja a szintet. A padlósszinten szögletes fekvőablak és ismét övpárkány. A legfelső szinten félköríves záródású harangablakok, körbefutó vállpárkánnyal. Hangsúlyos órapárkány zárja, órák nélkül. Négyszögű bádogsisak ormóttan formával. Csúcsán párna, gömb, csillag. Enyhén íves oromfala volutában végződik.
